INICIACIÓN A LA DIAGNOSIS E INTERVENCIÓN DE EDIFICIOS HISTÓRICOS

CARACTERIZACIÓN DE MATERIALES EN OBRAS HISTÓRICAS

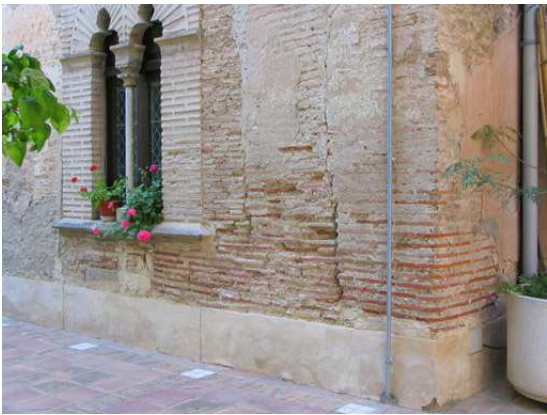
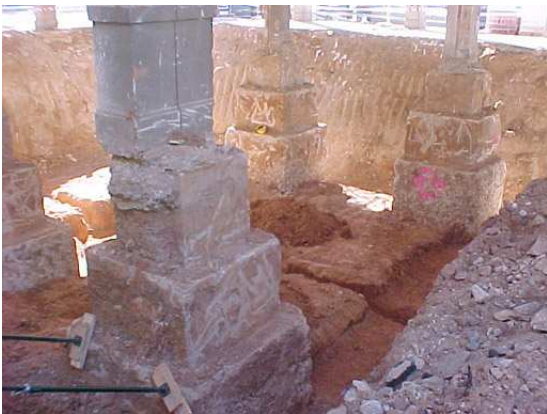
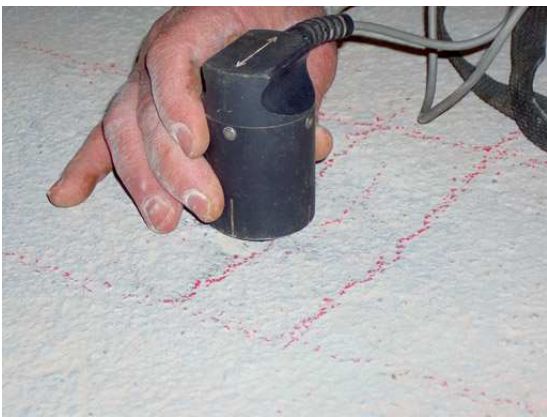
Una alternativa de interés es la realización "in situ" de ensayos de gatos planos, -flat jack-. Estos ensayos pueden ser simples, (para evaluar niveles de tensión en paños cargados), o dobles, para evaluar las curvas tensión-deformación de las fábricas, valorar el rango de trabajo elástico, e incluso estimar la carga de rotura y tensión admisible de las mismas.

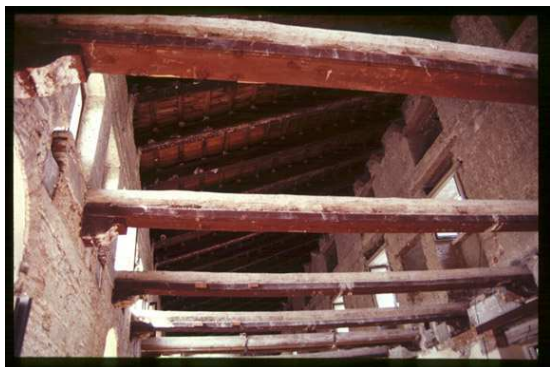
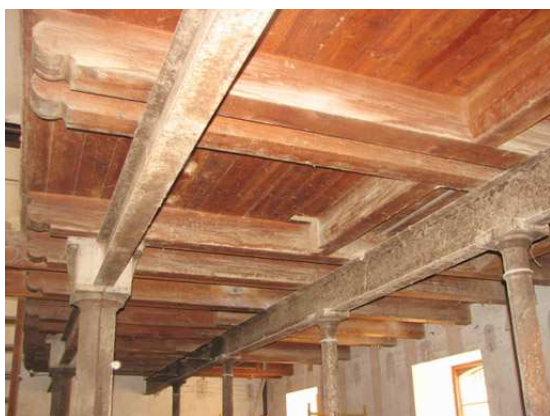
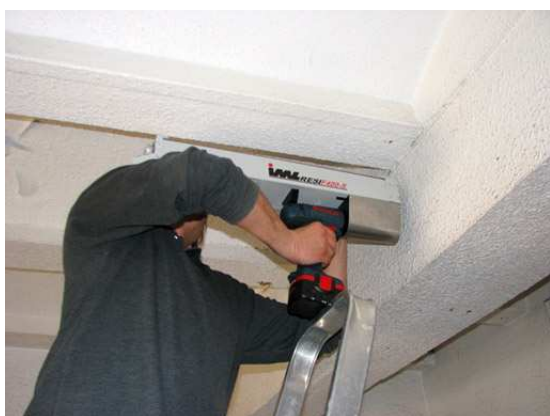
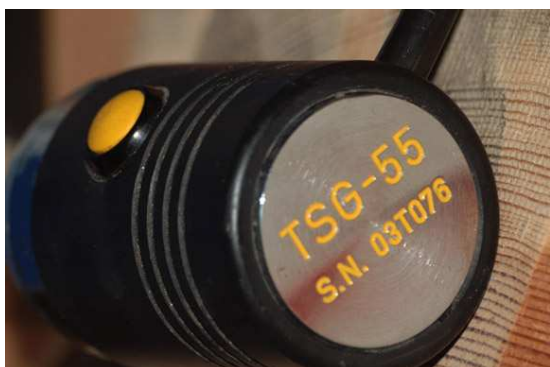
La identificación de la calidad resistente de la madera se efectúa a partir de la determinación de su naturaleza, (coníferas generalmente), de la inspección de las irregularidades y de la realización de ensayos para establecer su homogeneidad y estado sanitario. Los dos ensayos principales son el ultrasonidos y el resistógrafo.

En el primero se mide la velocidad de paso de una onda ultrasónica, entre un emisor y un receptor, a través de una sección de madera, permitiendo estimar parámetros de módulo de deformación y resistencia.

En el segundo equipo medimos la resistencia al avance de un taladro de pequeño diámetro, lo que permite investigar zonas más delicadas, como los apoyos.

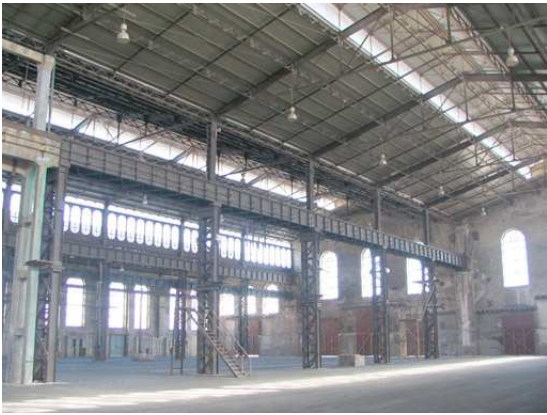
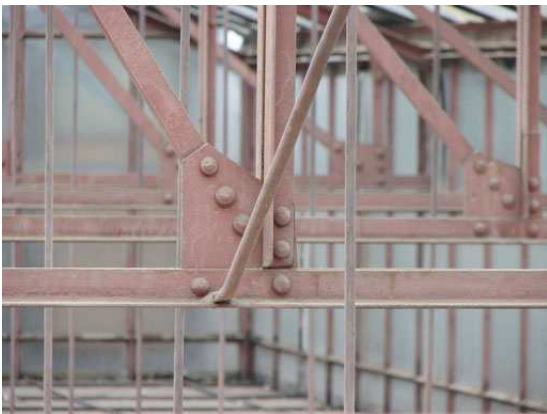
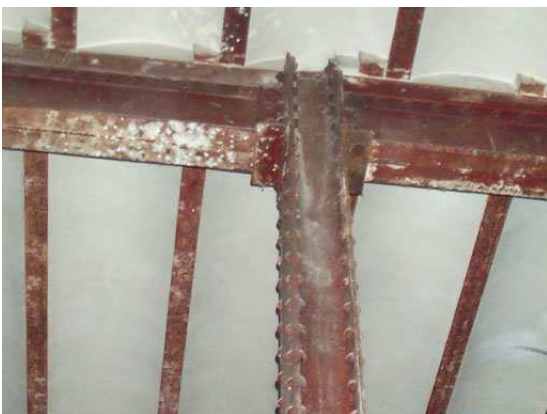
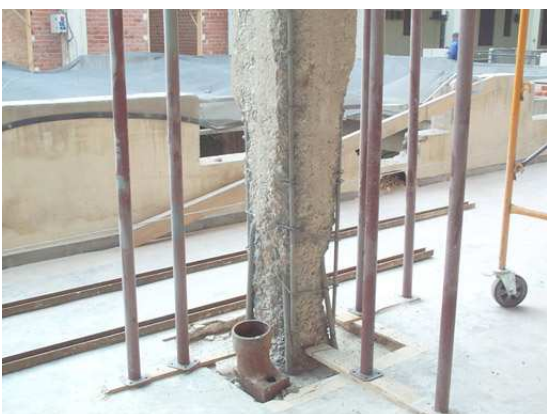
3.3. Acero estructural

Por otro lado, aunque en condiciones ambientales adecuadas la durabilidad del acero es elevada, en ubicaciones donde se produce un fácil acceso del agua, unido a un deficiente mantenimiento, son frecuentes los problemas de corrosión por pila galvánica, llegando a producirse pérdidas de sección importantes, que pueden afectar a la estabilidad y seguridad estructural.

Para determinar la resistencia del acero y su soldabilidad, aspectos importantes de cara a analizar la seguridad estructural y diseño de alternativas de refuerzo, los ensayos más frecuentes son los de tracción, que permiten la determinación del límite elástico, carga de rotura y alargamiento, (estos dos últimos dan una medida de la ductilidad), y el análisis químico del contenido de aleantes e impurezas del acero.

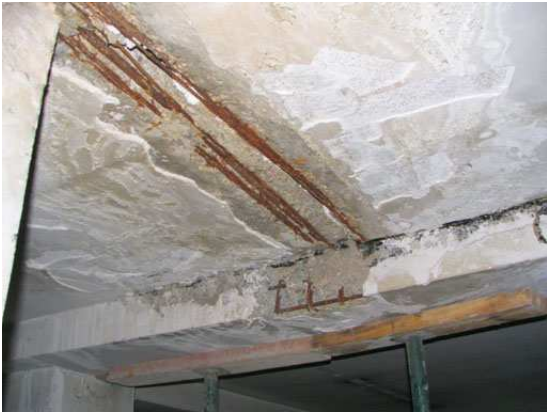
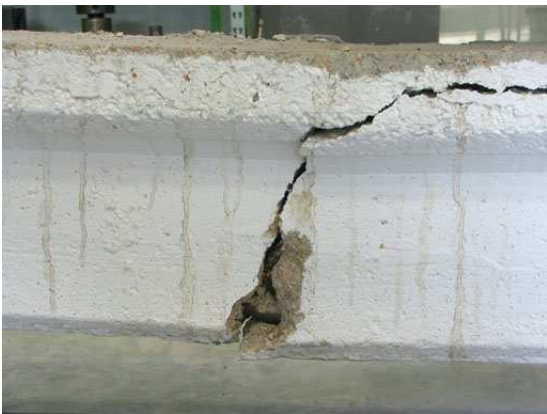
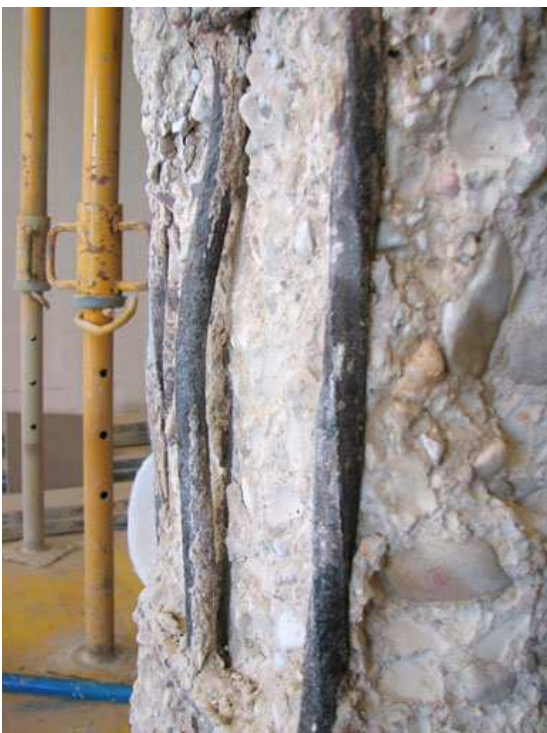
Por otro lado, dada la baja calidad de estos materiales, son muy frecuentes los daños y lesiones relacionadas con problemas de durabilidad. Es frecuente encontrarse con hormigones muy poco compactos y permeables, en los que los procesos de carbonatación del hormigón dan lugar a la despasivación de las armaduras, lo que unido a la presencia de agua, (arranques de pilares, sótanos, elementos expuestos a la intemperie, etc.), y agentes agresivos, (p.e. el cloro marino aéreo), favorece los procesos de corrosión, pérdida de sección del acero y del recubrimiento de las armaduras.

Los estudios de estructuras existentes de hormigón armado suelen estar orientados a identificar la calidad de los materiales empleados. En el caso del hormigón es frecuente realizar la investigación mediante ensayos no destructivos, (esclerometría y ultrasonidos), y correlacionarlos estadísticamente con la rotura de probetas-testigo extraídas en los mismos elementos. Para los elementos de acero, si es posible, se extraen muestras para su identificación y ensayo a tracción en laboratorio.

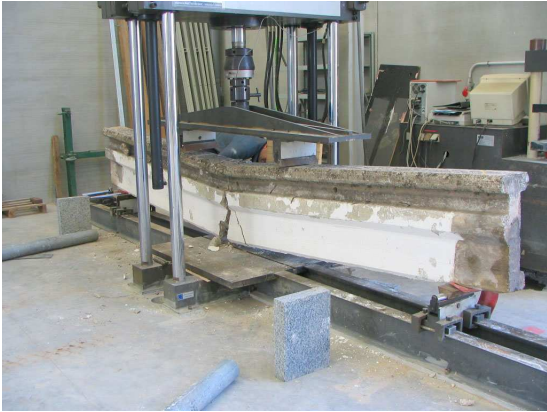
En otros casos la dificultad para caracterizar la geometría estructural de algunos elementos, (p.e. forjados o vigas), o la complejidad para evaluar algunos de los daños detectados, (p.e. fisuración, pérdidas de sección por corrosión, daños por impactos, etc.), nos puede llevar a plantear una investigación de la capacidad portante de esos elementos mediante la realización de ensayos de carga.
